## LA RÉHABILITATION D'UN REGARD EN BÉTON PERMETTRA À LA VILLE DE CHÂTEAUGUAY D'AGRANDIR SON PARC INDUSTRIEL

**Grâce à une solution économique et sans excavation, la station de pompage Saint-Jean-Baptiste retrouve un débit journalier des eaux usées acceptable.**

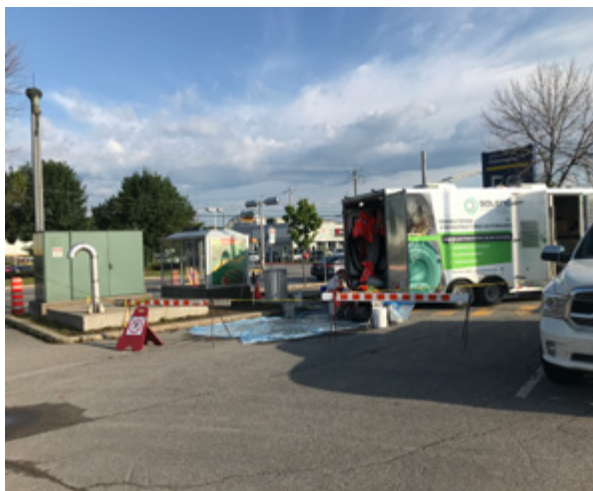
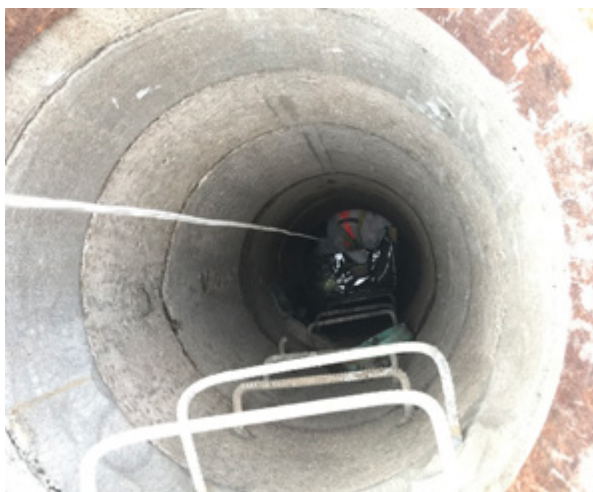
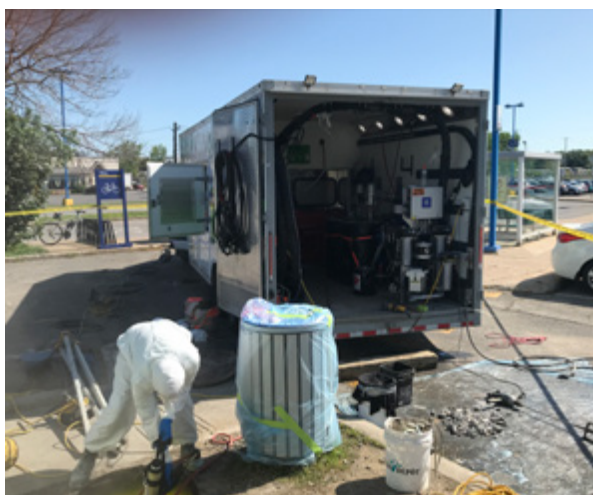
Le regard en béton à réhabiliter, de 900 mm (36 po) de diamètre, comportait plusieurs défaillances : absence de cunette et d'écoulement au fond, des parois dégradées et fissurées, des joints d'étanchéité effrités et une nappe phréatique haute amplifiait tous les problèmes. La solution de réhabilitation d'infrastructures par projection d'époxy et de polyuréa a été retenue comme la meilleure solution pour la réfection de ce regard en béton de 6 mètres (19,6 pi) de hauteur.

L'équipe de Soleno Service a préparé la surface à réhabiliter en procédant d'abord par son nettoyage intensif, afin que celle-ci soit exempte de tout contaminant. Puis, les nombreuses fissures ont été colmatées par injections, et les irrégularités du profil du regard ont été corrigées au moyen de produits cimentaires de marque Solhydroc. Les techniciens de Soleno Service ont également créé une cunette afin de remédier à l'absence d'écoulement au fond et ont imperméabilisé les couronnes qui étaient fortement érodées et dégradées. Une fois les profils rétablis, une couche d'apprêt et scellant d'époxy SSR-175 a été appliquée afin d'assurer une bonne adhésion des revêtements et de contrer le phénomène de dégazage lié au béton. Par la suite, l'équipe de Soleno Service a procédé à l'application de 3,175 mm (125 mils) d'époxy SSR-405 au moyen d'un système de pulvérisation sans air multi-composantes de type Graco XP50. Ce produit ne contient pas de composés organiques volatils (COV) et est composé de 100 % de matières solides (sans retrait). Finalement, l'application de 2,54 mm (100 mils) du polyuréa flexible SSR-581 sur la dernière section du regard est venue compléter cette réhabilitation réalisée en août 2019. L'allongement jusqu'à 614 % du polyuréa SSR-581 redonne de l'étanchéité aux structures tout en conservant sa flexibilité, permettant ainsi de résister aux cycles gel/dégel. Pour confirmer l'exécution adéquate des travaux, un test de conductivité électrique (spark test) a été réalisé.

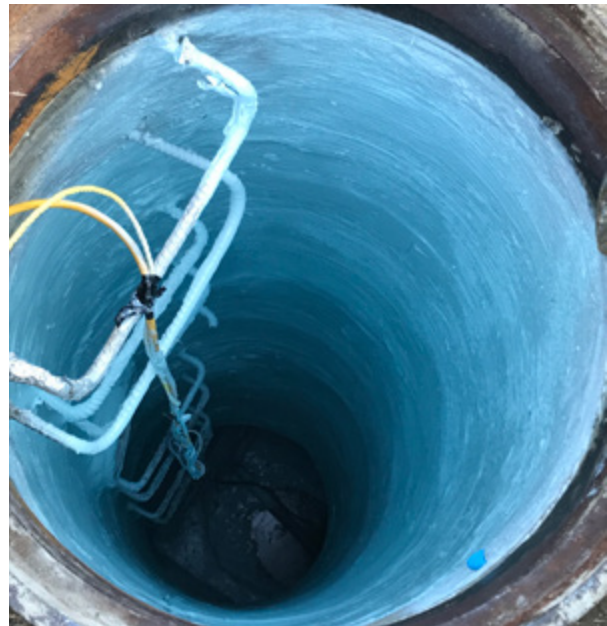
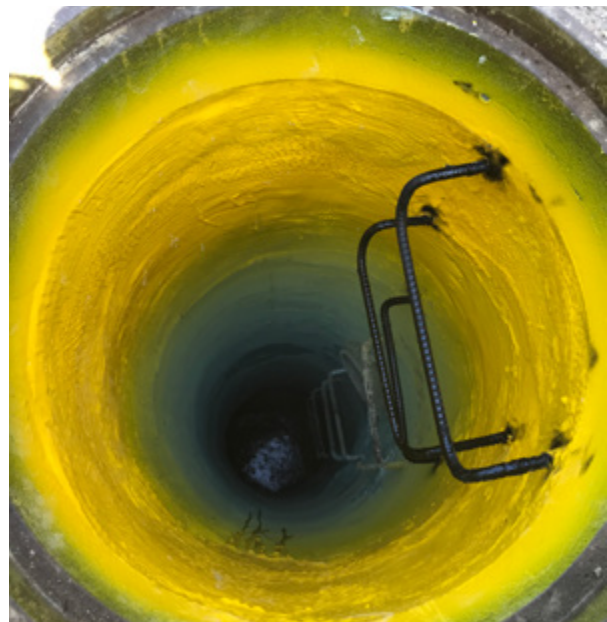
La solution de réhabilitation d'infrastructures souterraine par projection d'époxy et de polyuréa était la solution idéale pour répondre aux besoins de la ville de Châteauguay. En effet, cette réhabilitation a permis d'éliminer les volumes d'eau parasites qui entraient directement dans le réseau par ce regard défaillant. Elle a également permis à la station de pompage d'être plus efficace en retrouvant un volume quotidien normal d'eaux usées, permettant ainsi aux pompes en place de retrouver un régime de fonctionnement normales par une utilisation réduite de moitié, diminuant par le fait même les coûts d'énergie.

En éliminant le volume d'eau parasite journalier de 140 m<sup>3</sup> (4944 pi<sup>3</sup>), la réhabilitation de ce regard permet à la ville de Châteauguay d'ouvrir un projet domiciliaire d'une centaine de maisons unifamiliales ou leur équivalent sur son territoire, projet qui n'était pas envisageable avant les travaux de réhabilitation de Soleno Service.
